# Association Les Chemins de Lokoti

## ACCES A L'EAU SUR LOKOTI

### 1. Présentation & Alimentation en Eau / rétrospective

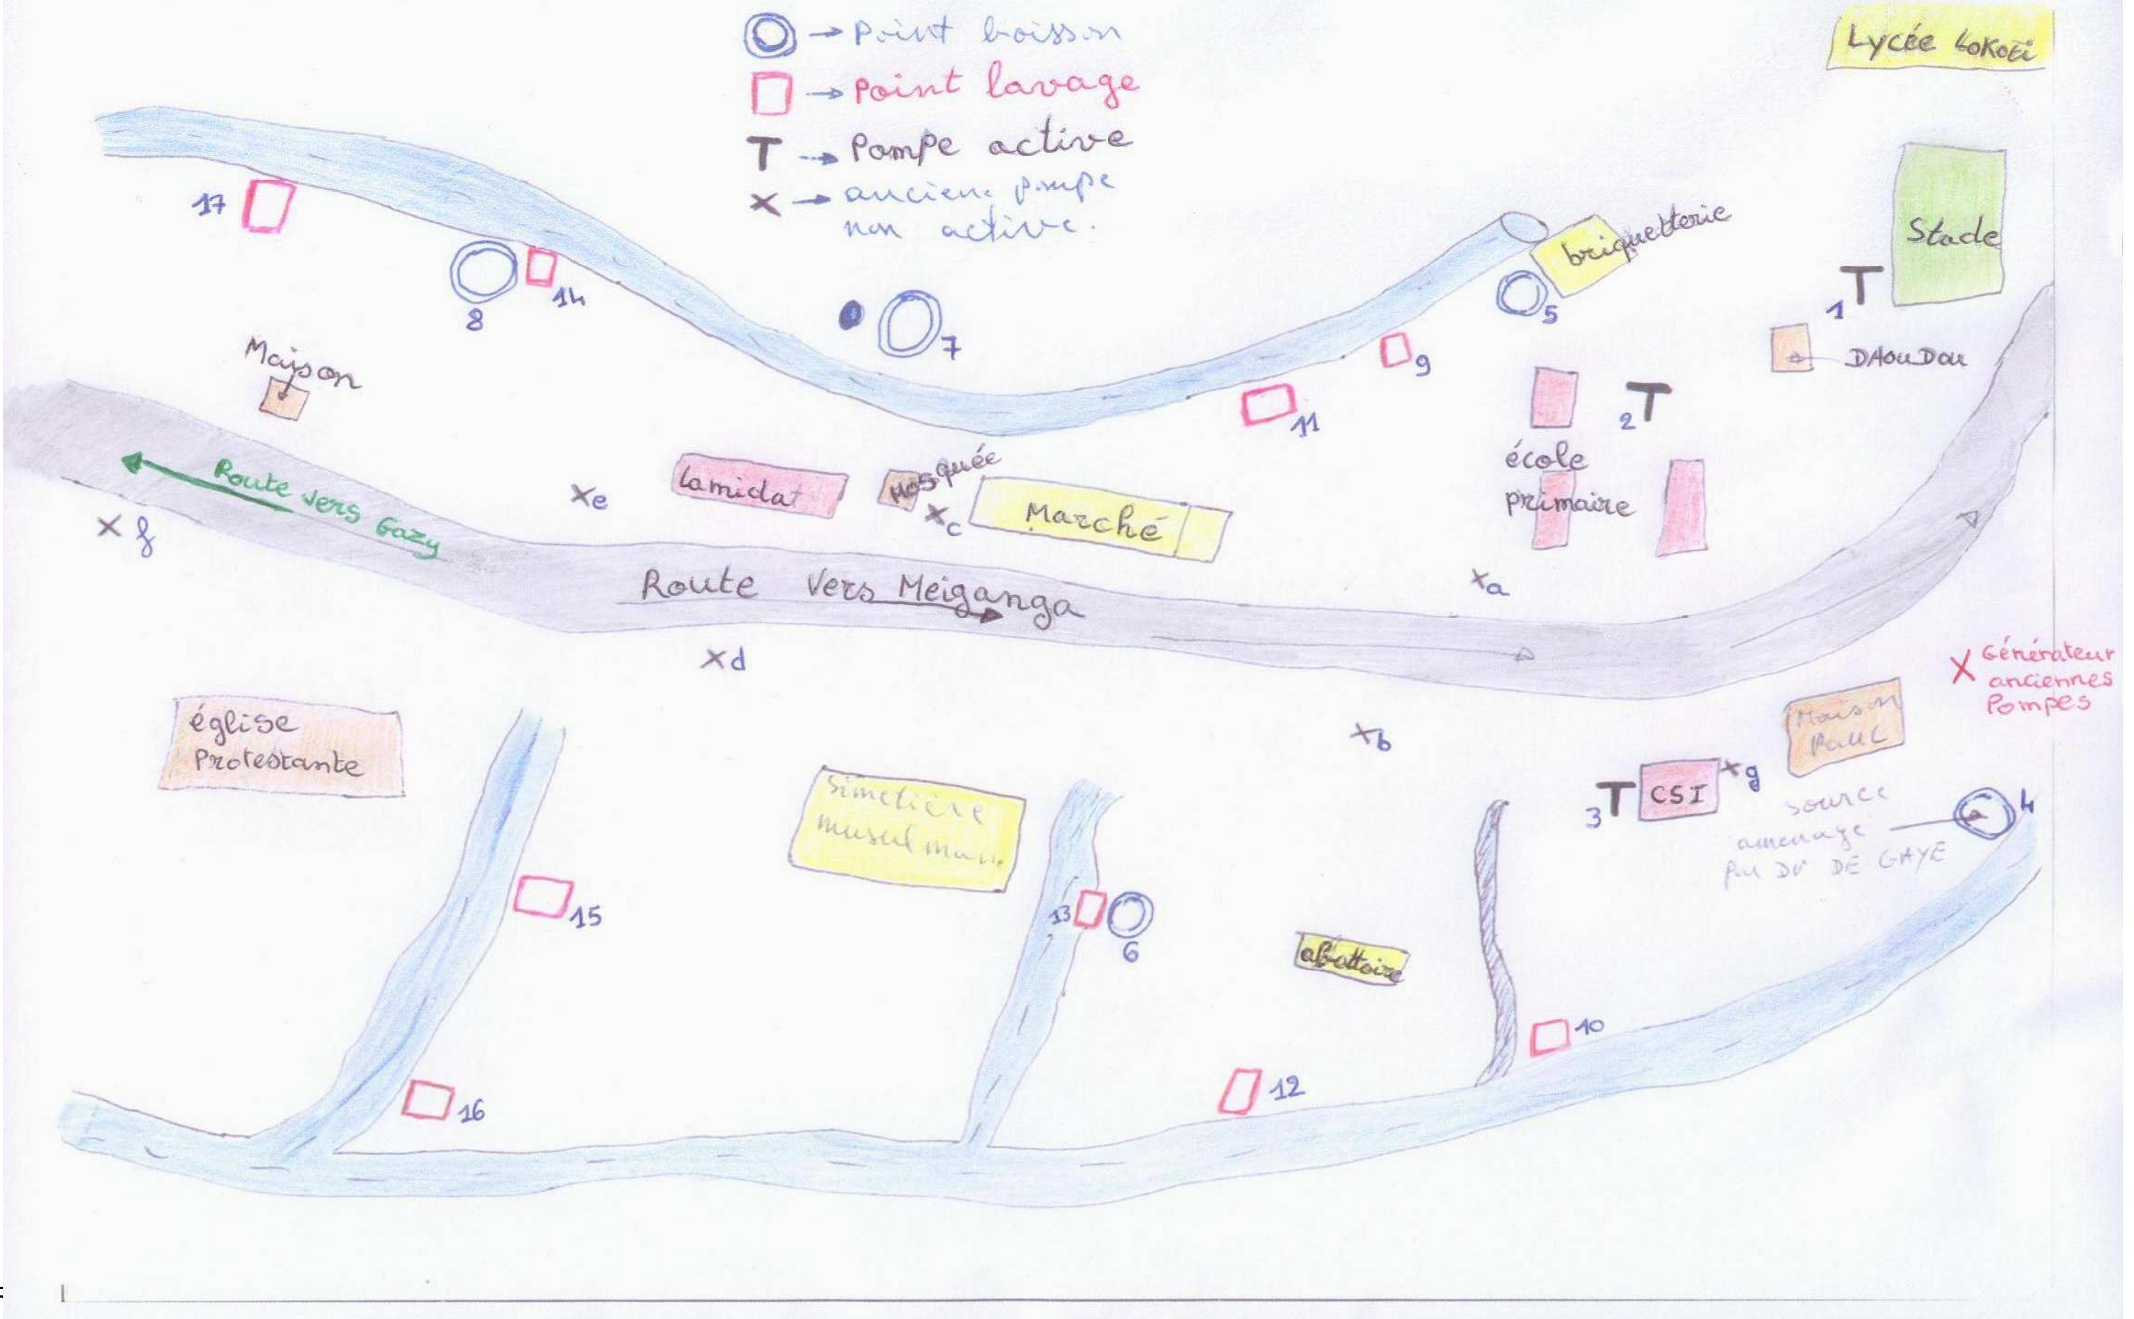
Sur le schéma réalisé par Pascal en avril, on retrouve schématisé par des **croix noires** la majorité des anciennes fontaines de ce système, qui étaient réparties de façon relativement équitable de part et d'autre de la voie routière et sur toute la longueur du village.

Elles sont représentées par un **T** noir numéroté sur le schéma.

Elles sont représentées par des **cercles bleu** numérotés sur le schéma.

Ils sont schématisés par des **carrés rouges** numérotés sur le plan.

- → point boisson
- → point lavage
- T → Pompe active
- X → ancienne pompe non active.
